# **RAPTOR<sup>®</sup>**

## **PROJEKT MITSUBISHI PAJERO**

Úprava offroadov sa nemusí obmedzovať iba na mechanické úpravy. Je tiež možné kombinovať statické hodnoty so zvýšenou mechanickou odolnosťou auto a v celom rozsahu. Toto môže byť zabezpečené polyuretánovým náterom, o ktorom bolo rozhodnuté, že bude aplikované na upravené Mitsubishi Pajero.

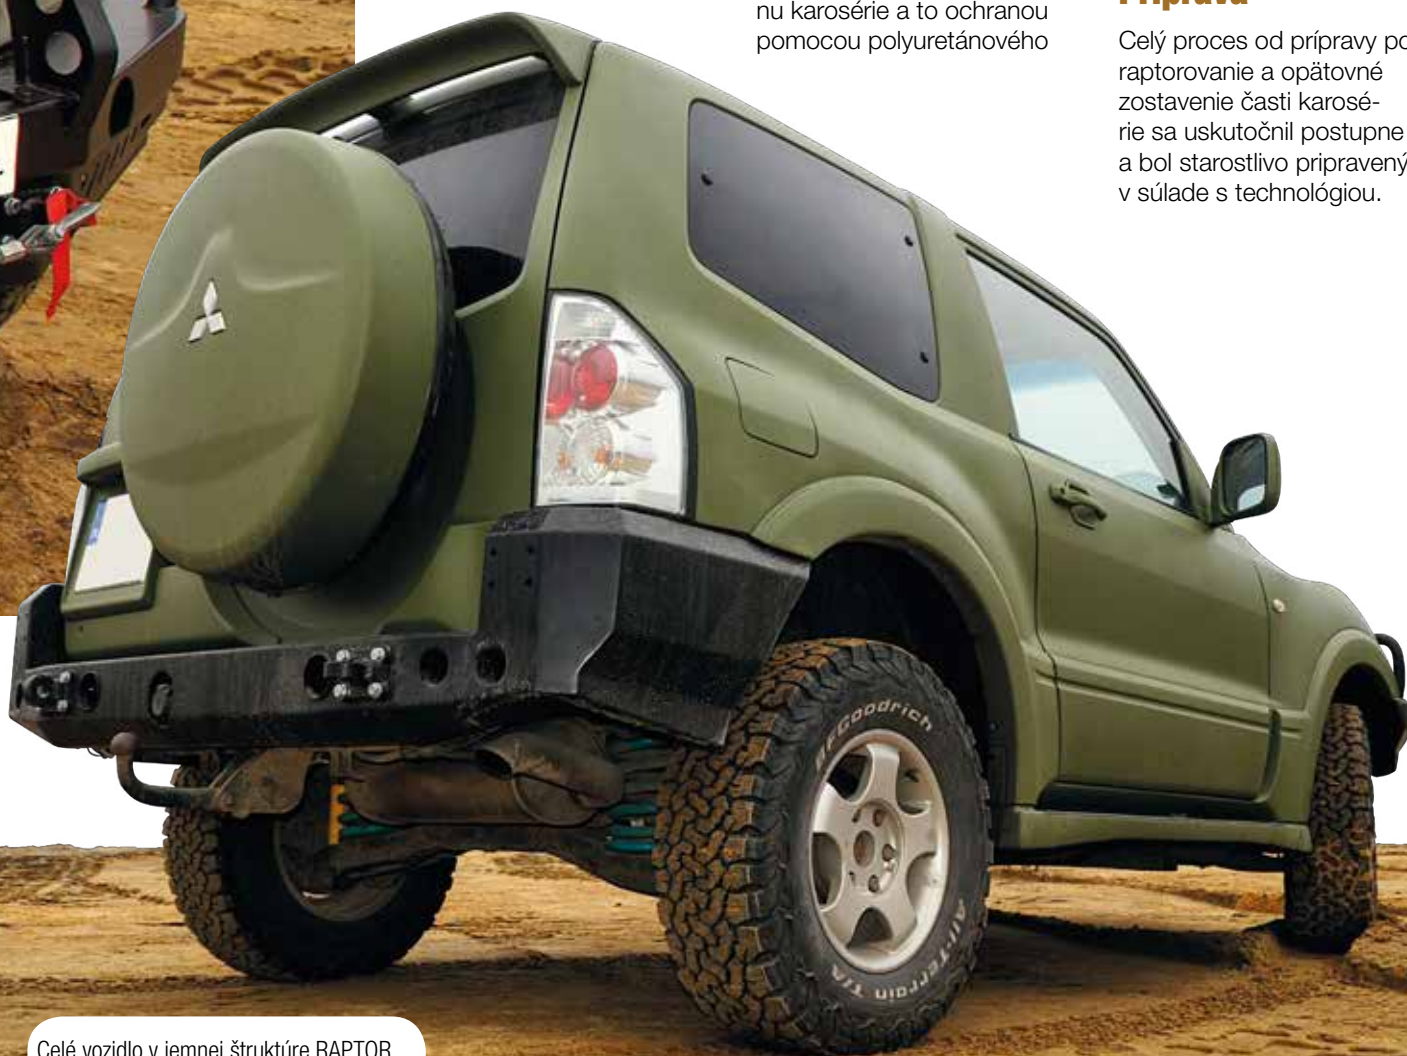
Celé vozidlo v jemnej štruktúre RAPTOR

Celý proces od prípravy po raptorovanie a opätovné zostavenie časti karosérie sa uskutočnil postupne a bol starostlivo pripravený v súlade s technológiou.

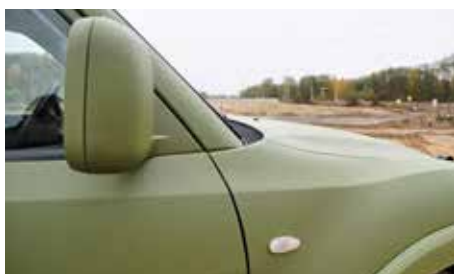
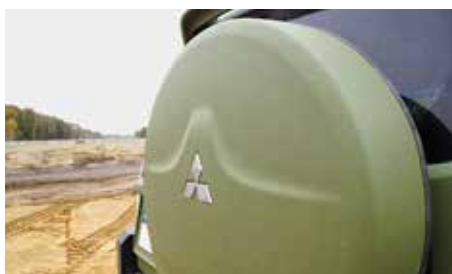
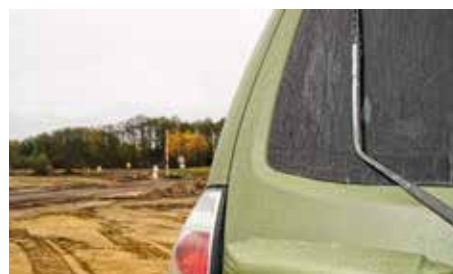
Včasná demontáž jednotlivých dielov umožňuje presné nastriekanie susedných dielov a estetický konečný výsledok

Prvým stupňom bola príprava povrchu, t.j. demontáž prvkov, ktoré neboli predmetom prác, nárazníky, a správna ochrana nestriekaných dielov a povrchov, vrátane plastových častí, interiéru vozidla atď. Ďalším krokom bolo odmasťovanie U-POL S2002 a brúsenie celej karosérie brúsnyim papierom a čistenie povrchu.

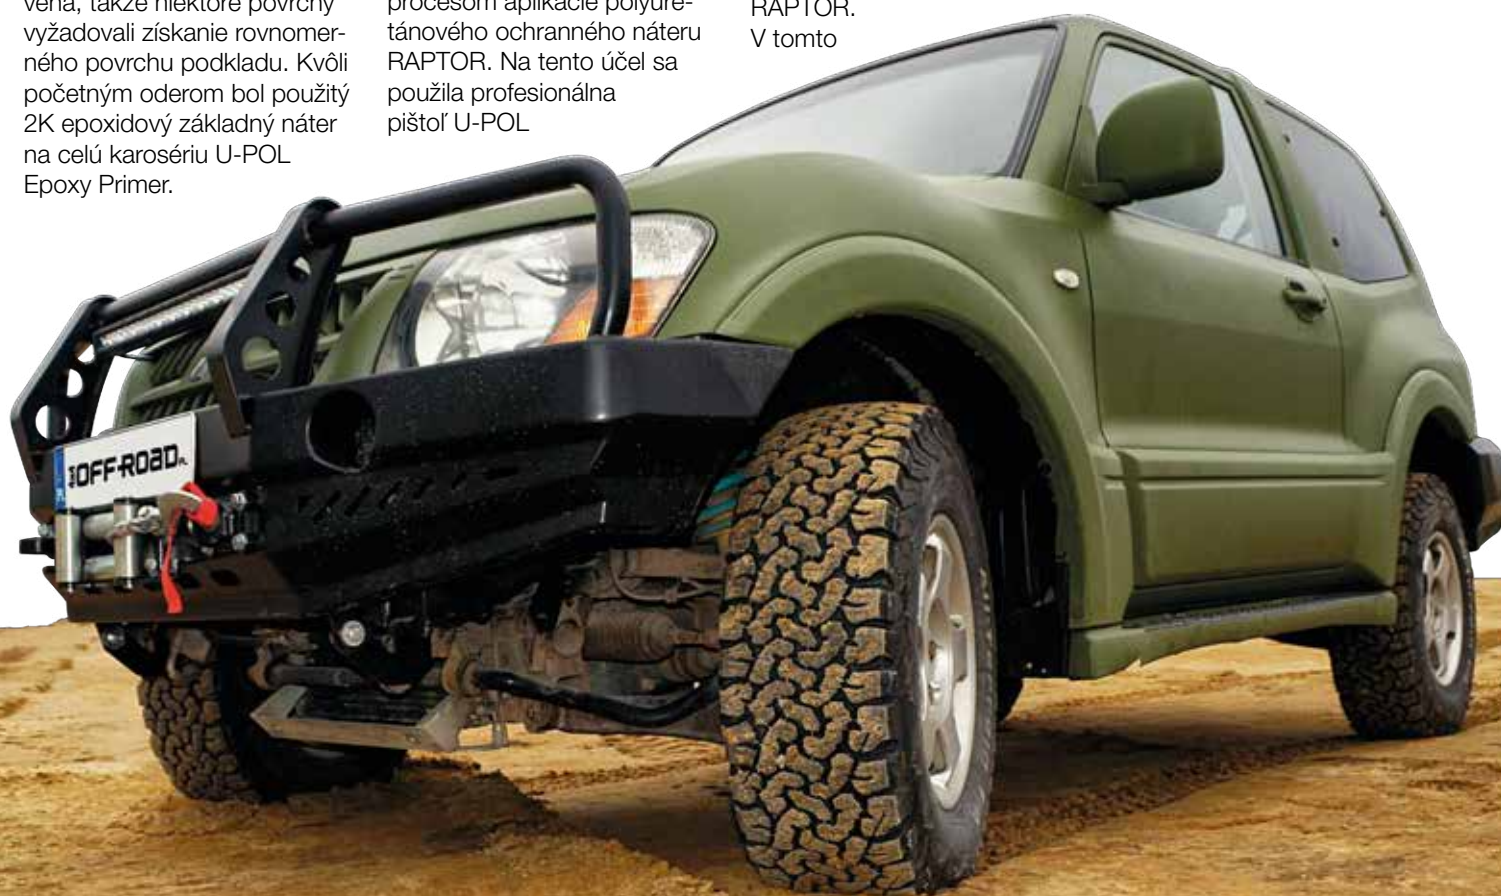
Mitsubishi Pajero nastriekané a pripravené na prácu a zábavu

Raptorovanie bolo posledným procesom aplikácie polyuretánového ochranného náteru RAPTOR. Na tento účel sa použila profesionálna pištoľ U-POL

GUN / VN, ktorá vám umožní získať od najjemnejšej po najhrubšiu štruktúru RAPTOR. V tomto

případe je požadovaná a získaná homogénna jemná štruktúra. Záverečnou fázou bolo zostavenie všetkých dielov, samozrejme po primeranom čase na vytvrdenie povrchu. Odmenou je spokojnosť majiteľa s vykonanou prácou a konečným výsledkom. Na základe technických odporúčaní a použitia vhodných nástrojov vrátane profesionálnej pištole U-POL GUN / VN je možné získať rôzne hrúbky a štruktúry polyuretánového ochranného náteru RAPTOR.
