# **RAPTOR<sup>®</sup>**

## **PROJEKT MITSUBISHI PAJERO**

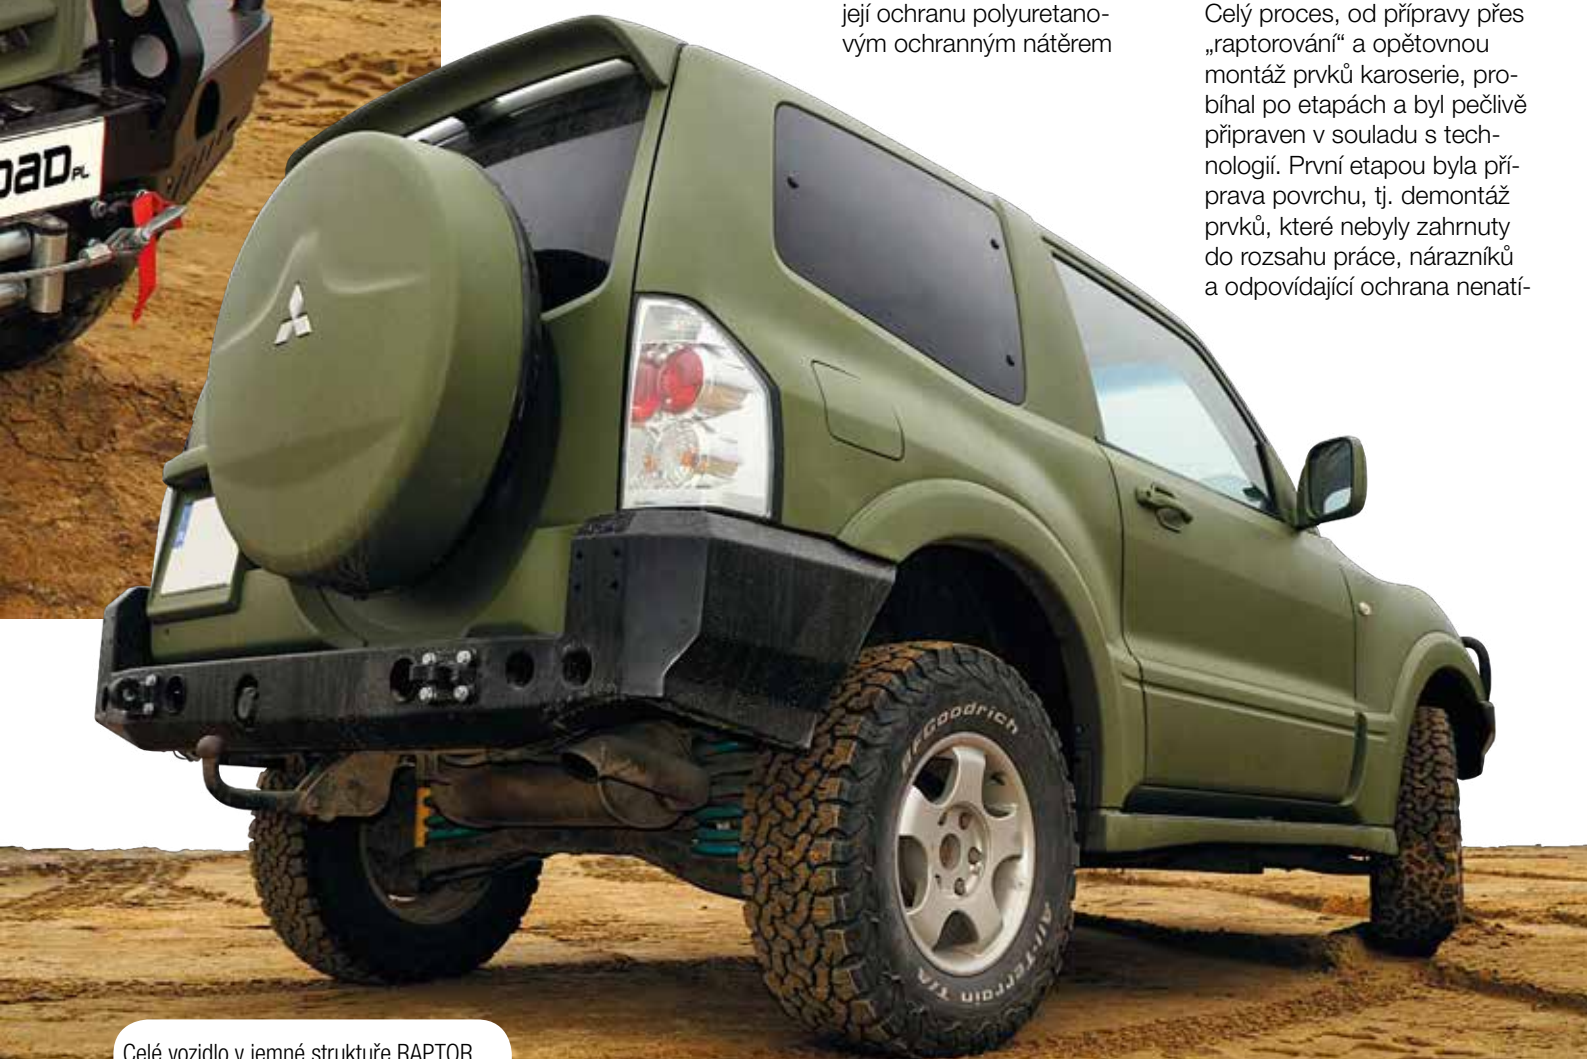
Celé vozidlo v jemné struktuře RAPTOR

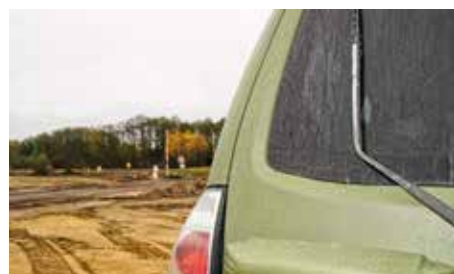
Dřívější demontáž jednotlivých prvků umožnila přesnou aplikaci RAPTOR-u sousedících povrchů a estetický konečný výsledek

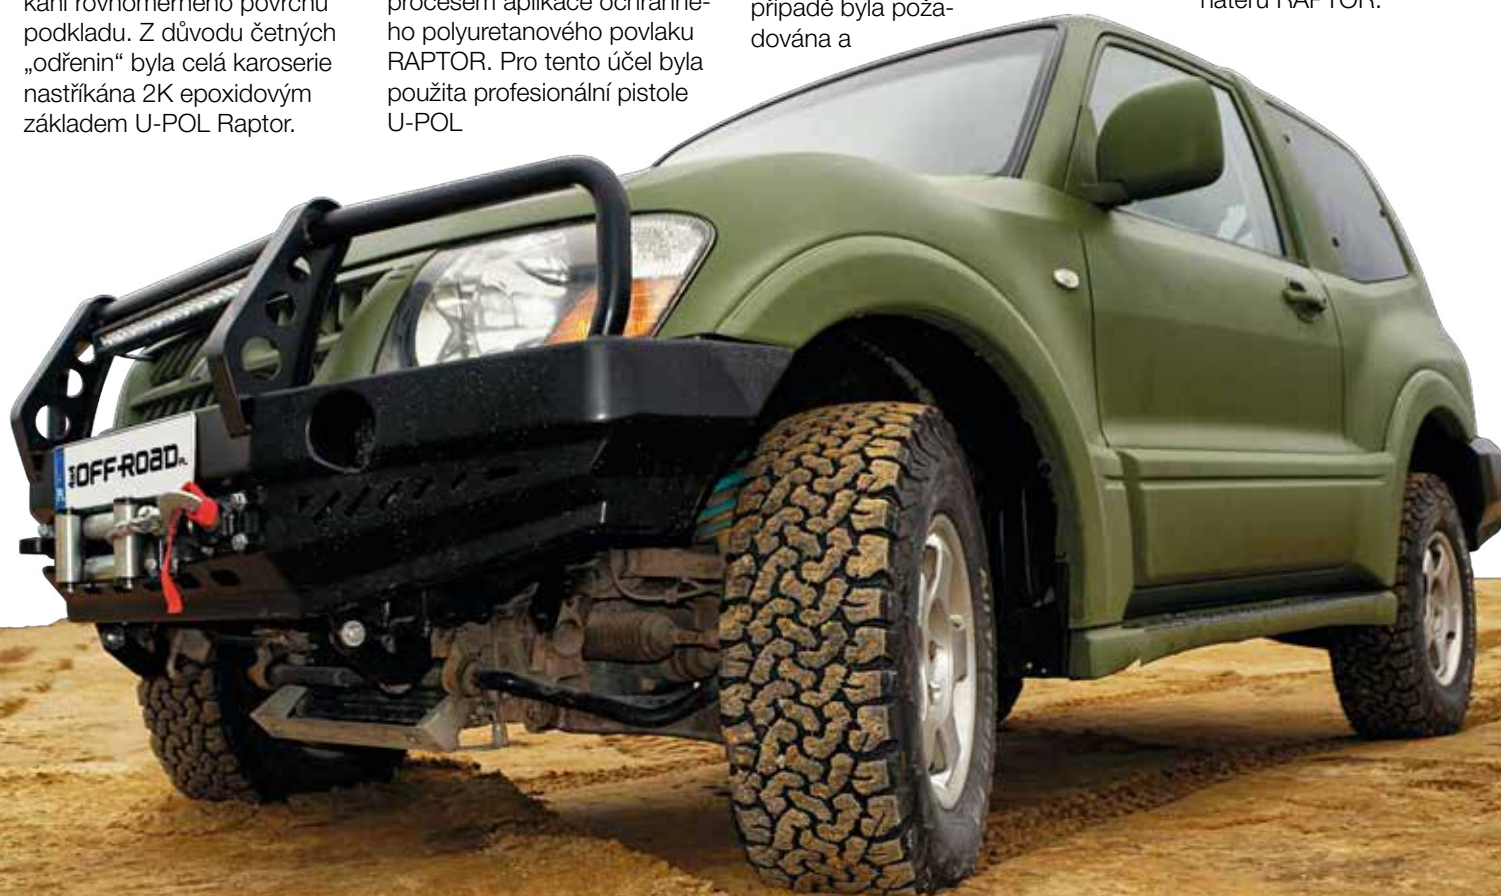
Mitsubishi Pajero chráněno a vyzbrojeno, čili připraveno k práci
