# Sušárna ovoce v zámeckém parku ve Veltrusech – historie, stavební vývoj, obnova

## Fruit dryer in the chateau park in Veltrusy

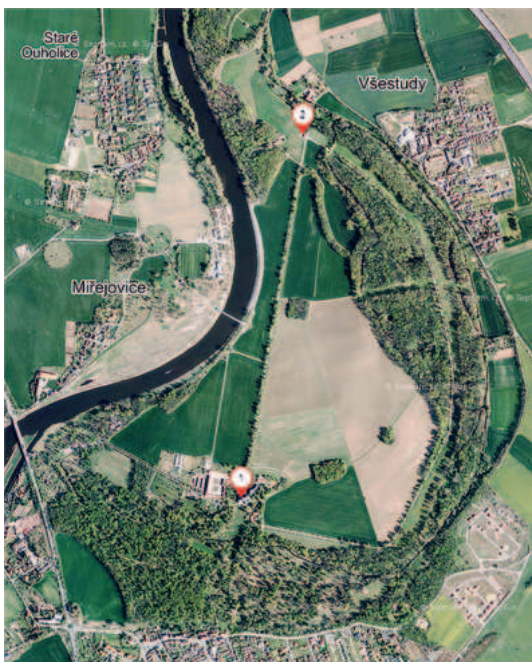
1

Asi kilometr a půl severně od zámku ve Veltrusech, v exponované poloze při křižovatce hlavních komunikací zámeckého parku, stojí sušárna ovoce (obr. 1). Nevelký a neokázalý objekt hrál významnou roli v hospodářství panství, jehož součástí byla produkce (sušeného) ovoce a obchod s ním.

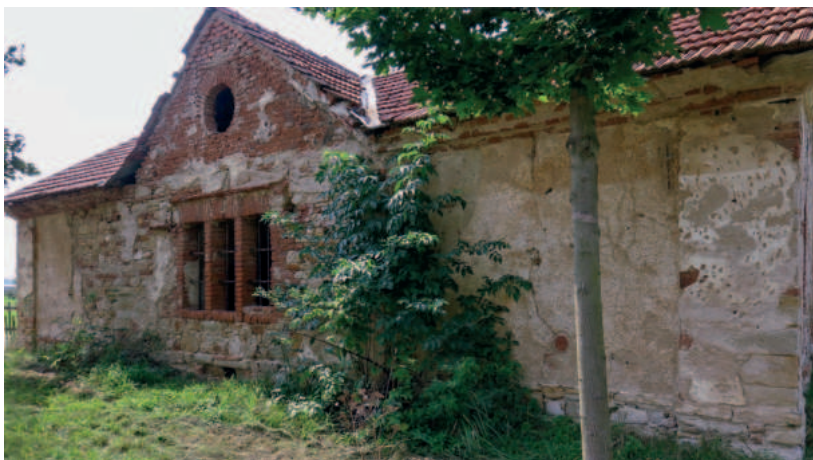
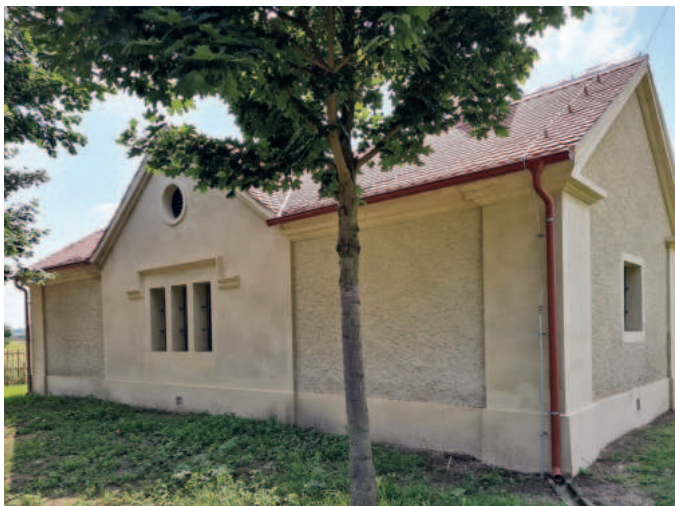
Obr. 2a–b. Sušárna ovoce v areálu zámku Veltrusy před obnovou (2019) a po obnově (2021), pohled od SV. Foto: Jana Tichá, 2019, 2021.

nou (osekanou) zalamovaná římsu. Ve štítu rizalitu byl kruhový větrací otvor (obr. 2a–b). Jižní průčelí bylo v ose v úrovni přízemí prolomeno dveřním otvorem s novodobým překladem. Severní průčelí bylo v ose prolomeno okenním otvorem a asymetricky umístěným druhotným otvorem ve štítě. Západní průčelí, otočené do sadu a k obydlí sadaře, mělo v ose průčelí vstupní otvor, vpravo zazděný vstupní otvor do topeniště sušárny s novodobým překladem a vlevo od osy druhotně zvětšovaný okenní otvor (obr. 3–b).

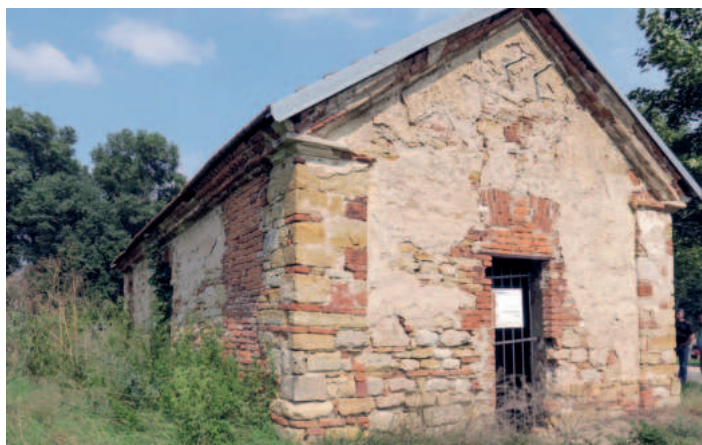
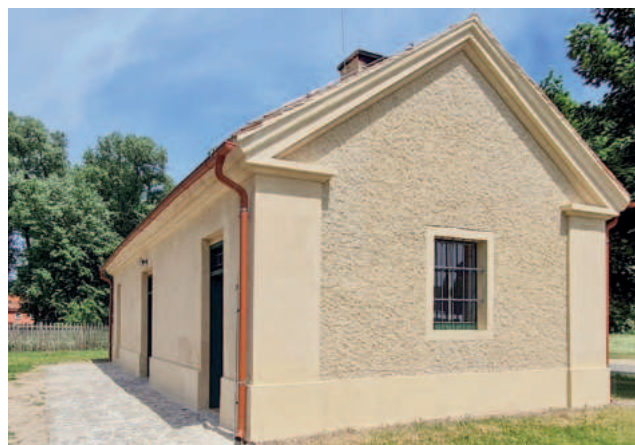
Obr. 3a–b. Sušárna ovoce v areálu zámku Veltrusy před obnovou (2019) a po obnově (2021), pohled od JZ. Foto: Jana Tichá, 2019, 2021.

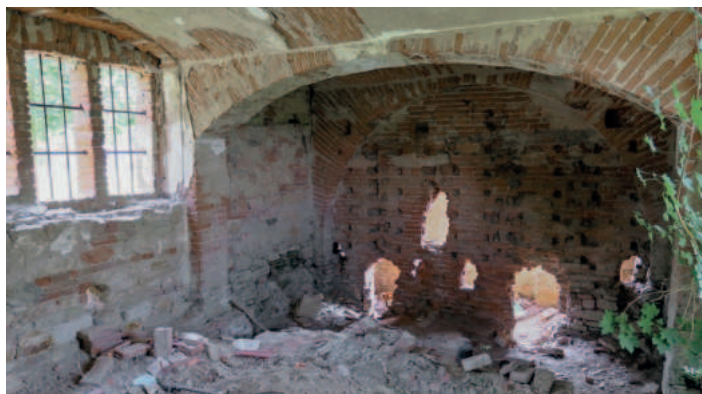
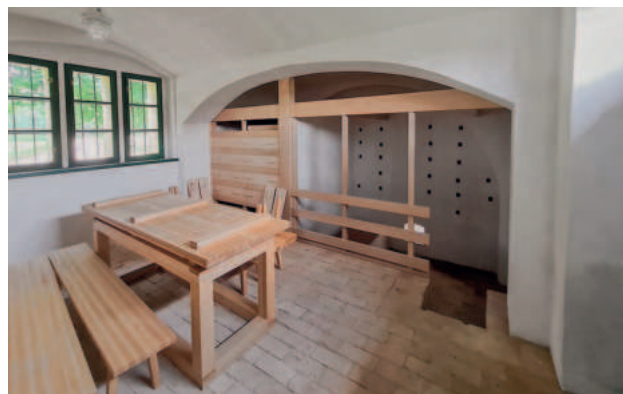
Obr. 4a–b. Sušárna ovoce v areálu zámku Veltrusy před obnovou (2019) a po obnově (2021), interiér, pohled na stěnu sušící komory. Foto: Jana Tichá, 2019, 2021.

chodní stěně a relikty podlah a kanálů vytápění (obr. 4). Severní část této střední prostoty sloužila k pohybu obsluhy lísek. Prostory byla zaklenutá polem nízké plackové klenby doseďající na přízední polopířře. Přibližně ve středu každého z polí byl ve vrcholu klenby otvor o rozměrech 50 × 50 až 80 × 80 cm. V prostoru se snad vzhledem k délce chátrání a několika povodním nezachoval žádný náznak řešení podlahy.

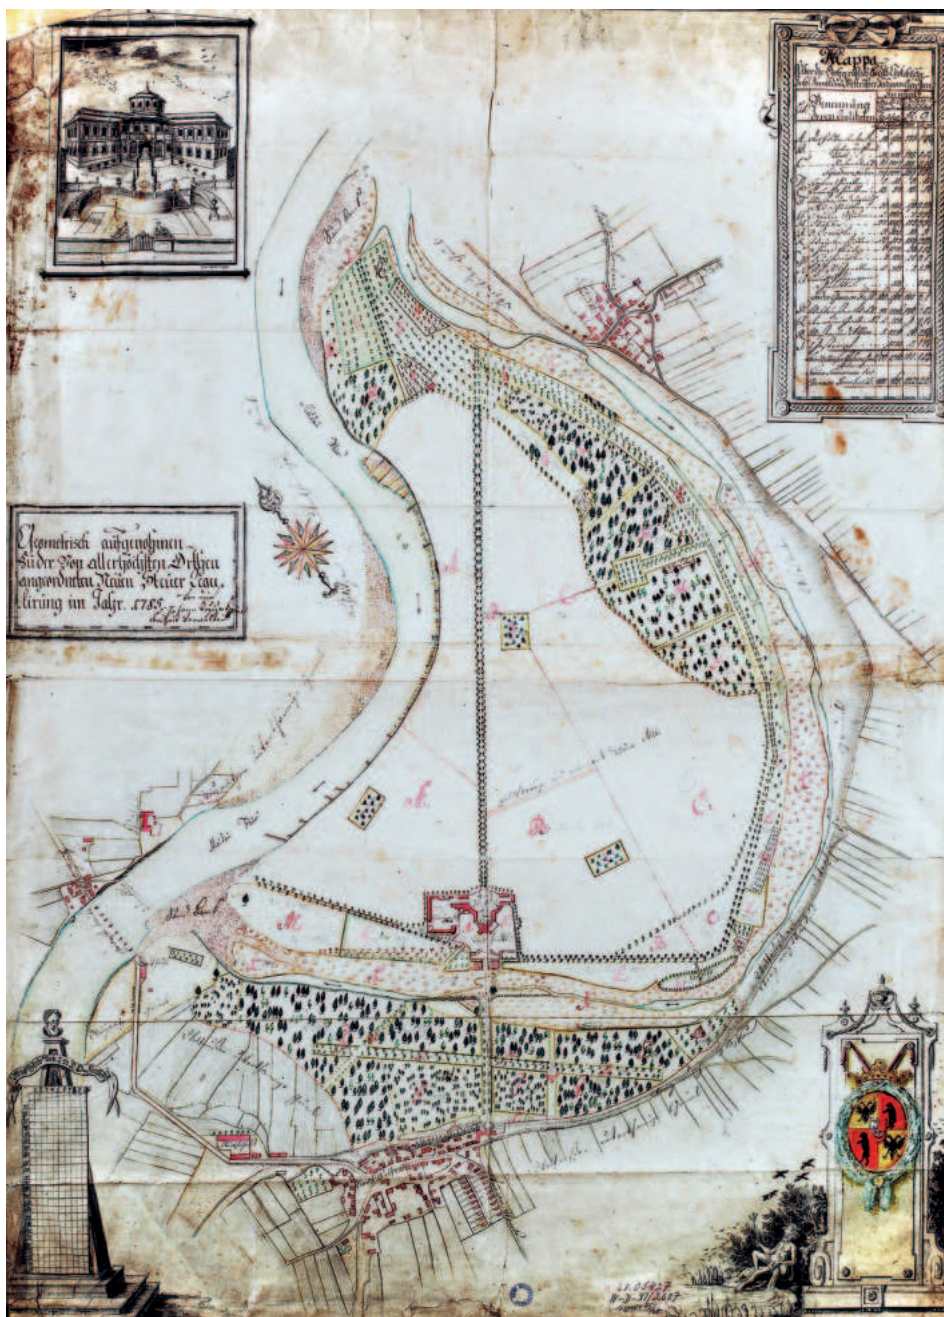
Obr. 5. Tzv. Křížková Mapa Ostrova jeho excelence hraběte Chotka, 1785. Uloženo: ÚDU AV ČR, Oddělení dokumentace, Stará plánová dokumentace (z pozůstatosti Z. Wirtha), sign. W-D-XI/2007.

Sušárna ovoce na Ostrově vznikla někdy před rokem 1785. Takzvaná Mannova mapa z roku 1746 na místě dnešní sušárny žádnou stavbu nezobrazuje a není zastoupena ani v legendě míst a budov.<sup>21</sup> Stejně tak sušárnu nezná ani Proškova mapa z roku 1759.<sup>22</sup> Vojeňské mapování z roku 1782 zhruba v místech, kde sušárna stojí, zaznamenává stavbu odpovídající velikosti, ne však ve správné světové orientaci, a pro důvěryhodnost zobrazení nemluví ani zobrazení dalších staveb v severní části areálu, které jiné mapy neuvádějí.<sup>23</sup> Na tzv. Křížkově mapě z roku 1785 již je zaznamenána obdélná stavbička v místech a půdorysu sušárně odpovídajících (obr. 5).<sup>24</sup> Trexlerova mapa z roku 1786 sušárnu již v půdorysu značuje s popiskem „Därrhaus“.<sup>25</sup>

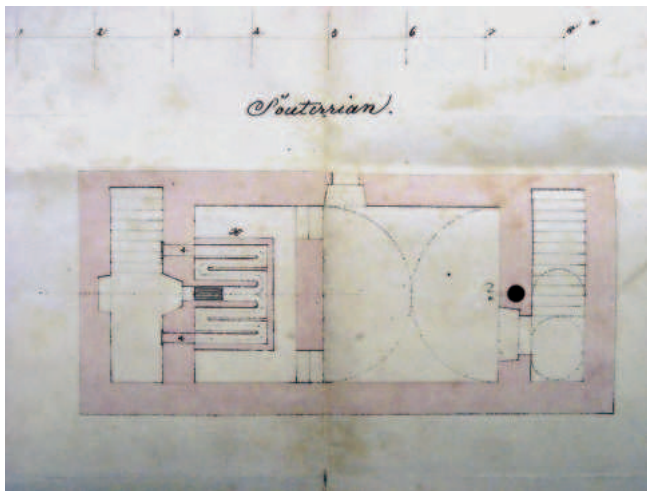
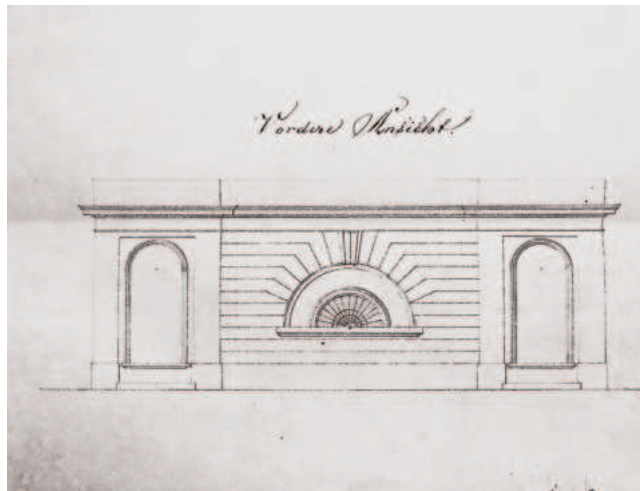
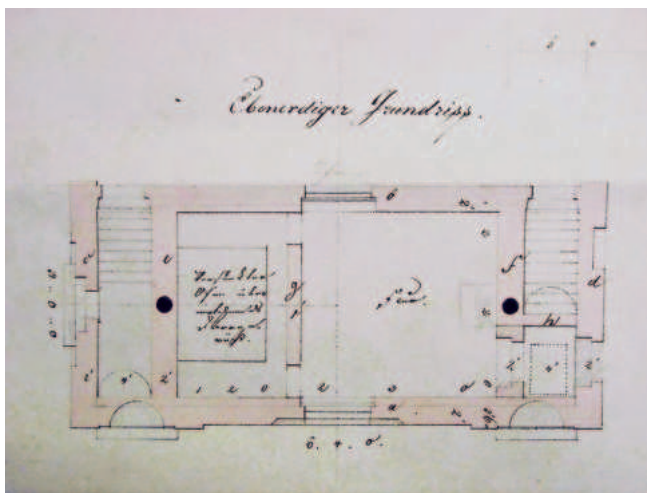
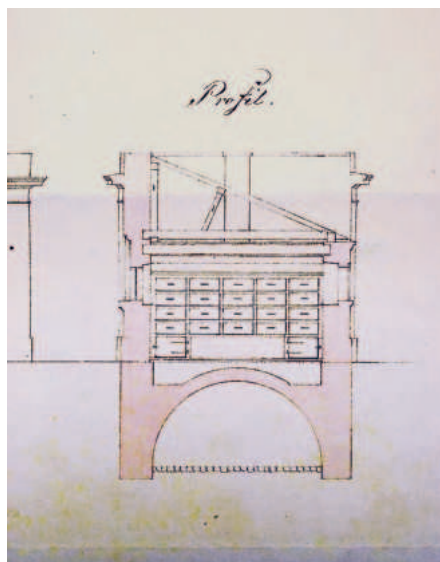
Obr. 6.a–d. Plán architekta J. P. Jöndla na přestavbu sušárny ovoce, nedatováno. SOA Praha, fond Velkostatek Veltrusy, inv. č. 261, karton 86, sign. OEC XII-IIIa – 9.

Snad podobu staré sušárny, spíše však jednu z variant její přestavby představuje nedatovaný Jöndlovův plán „Obsdarrhaus auf der Insel bei Weltrus“,<sup>29</sup> zobrazující přízemní obdélnou stavbu s pultovou střechou, jedním topeništěm vyhřívajícím dřevěnou komoru s 20 lískami a s klenutým suterénem přístupným po schodišti ze zadního průčelí (obr. 6).

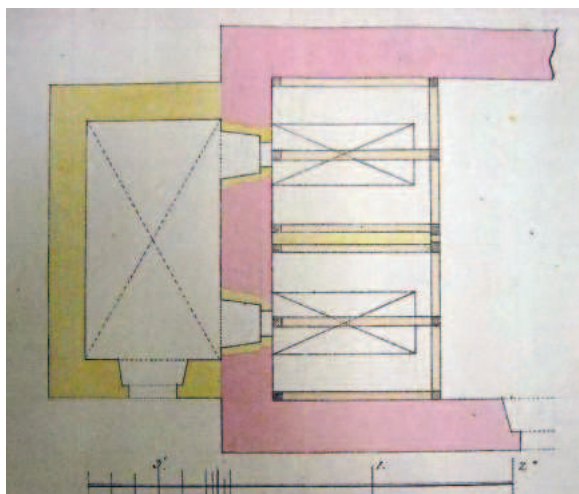
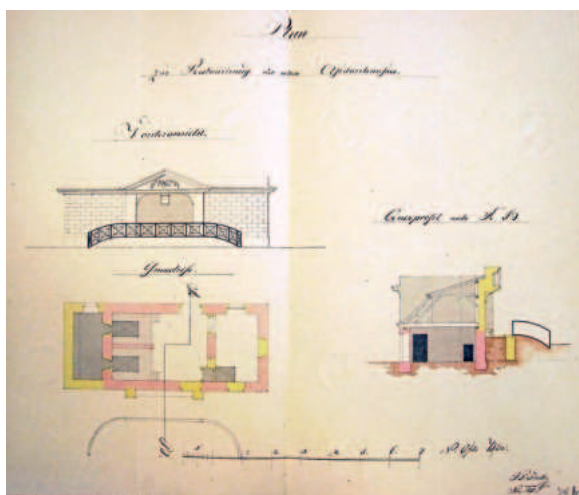
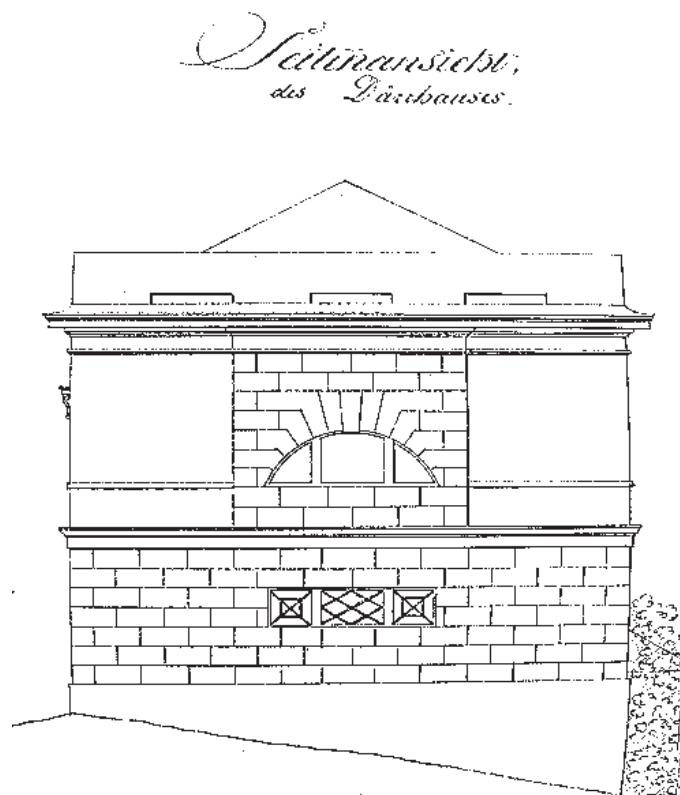
**Obr. 7.** Plán 173 – stavební plán na úpravu sušící komory, datovaný přípisem arch. J. P. Jöndla do r. 1810. SOA Praha, fond Rodinný archiv Chotků, inv. č. 1799, karton 119.

**Obr. 8.** Plán 175 – stavební plán (Plan zur Restaurierung des alten Obsdarrhses), signovaný architektem J. P. Jöndlem v listopadu 1813. SOA Praha, fond Rodinný archiv Chotků, inv. č. 1799, karton 119, složka 20.

**Obr. 9.** Stavební plán architekta J. P. Jöndla Seitenansicht des Därrhauses, nedatováno. SOA Praha, fond Rodinný archiv Chotků, inv. č. 1799, karton 119, složka 20.

8. 8. 1810, který plán dovoluje identifikovat: „Místo nynějších 3 řad lísek přijdou 4 užší, totiž 2 a 2 vedle sebe, uprostřed jsou oddělené příčnou zdí na půl cihly. Místo jedné kamen, která nyní stojí uprostřed celou svou výškou nad zemí, přijdou 2, které se polovinou zahlobí do země a 6 palců nad plochou kamen se umístí lísky. Z této příčiny se musí k starému topeništi přistavět, prolomit 2 nové a takto prodloužit otvory do topeniště [Heitzvorlage]. ... Co se pak týče zhotovení 24 nových lísek, podstavců na zdech a tesařské a kovářské práce, ke starým, ještě použitelným, může se to přibližně odhadnout na 180 zlatých...“ (obr. 7).<sup>30</sup>

Velkorysejší přestavbu s obdobným řešením topeniště pak zobrazuje „Plan zur Restaurierung des alten Obstdarrhses“ signovaný J. P. Jöndlem v listopadu 1813 (obr. 8).<sup>35</sup> Půdorys a rozvrh navržené stavby se nápadně podobá dnešní sušárně, pro realizaci plánu však nic nesusvědčí.

Reakcí architekta Jöndla na hraběcí požadavky se zdají být nedatovaný plán „Seitenansicht des Darrhauses“ (obr. 9)<sup>39</sup> a plán „Tab. 6. Neues Darrhaus“ (obr. 10)<sup>40</sup>, představující výstavnou klasicistní patrovou stavbu se dvěma samostatnými sušicími komorami a varnou povidel, ale také s balkony a bohatým členěním fasád, doplněný popisky architekta Jöndla datovanými 15. října 1813.<sup>41</sup> Ani tato stavba se však nikdy nerealizovala.

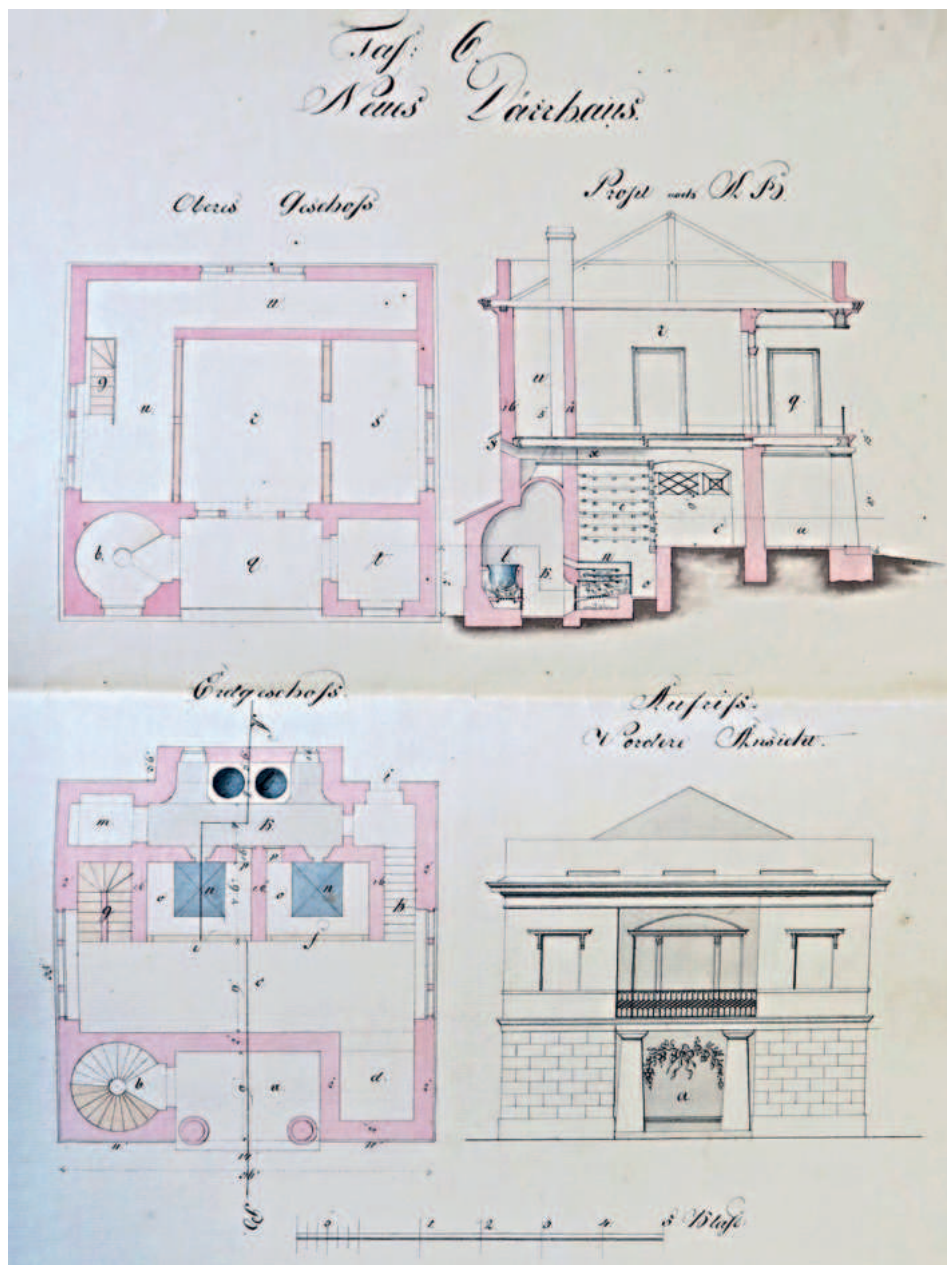
10

Obr. 10. Stavební plán arch. Jöndla Neues Darrhaus z roku 1813, s číslováním prostor a popisky architekta J. P. Jöndla „Poznámky k plánům sušárny, která se má nově postavit na Ostrově jako součást partie podzemního kanálu...“: a. Přizemí. Půdorys (a: předsíní a zároveň jakási salla terrena; b: točité schodiště pro procházející do horního patra; c: hala na sušení; d: místo na nasypaní čerstvého ovoce; e + f: sušárny, každá samostatná a oddělená 18-palcovou příčnou zdí, zčásti proto, aby se mohly sušit 2 dávky najednou, zčásti proto, aby se – když je málo ovoce – mohla roztopit jen jedna sušárna. Každá sušárna sestává z 18 ploten (lísek), každá dlouhá 7 stop, široká 2 stopy 6 palců; g: schody na půdu sušárny, na níž se uloží usušené ovoce; h: schody nahoru do spodní topné chodbičky a k vchodovým dveřím; k: topeniště sušárny a prostor na vaření švestek s 2 kotly; l: kvelbik na zavařených švestkách (vulgo povidla); n: dře-

vo šetríci, cirkulační kamna s 3 jazýčky [Zungen]; o: chodbičky kolem kamen, potřebné, kdyby došlo k opravám nebo výměně kamen; p: vstupní otvory do těchto chodbiček, se zástrčkami. B. Horní patro. Půdorys (b: předsíně zmíněné schody, které zde končí; q: balkon; r: malý sál; s: postranní kabinetek; t: záchod; g: schody ze sušáren; u: půda sušárny, tj. prostor pro usušené ovoce, poněvadž to se pod nízkou čtvercovou střechu nemůže dát; x: odvod páry po celé šířce obou sušáren, zde o to potřebnější, aby pára a zápach neunikly do horních kabinetů. C. Pohled a Profil. SOA Praha, fond Rodinný archiv Chotků, inv. č. 1799, karton 119, složka 20.

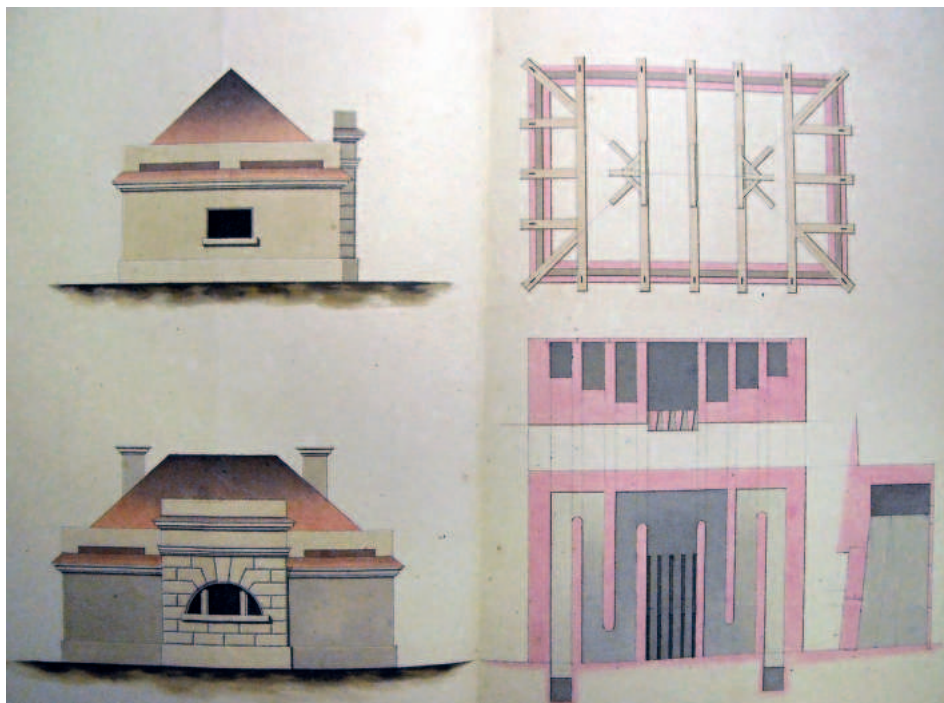
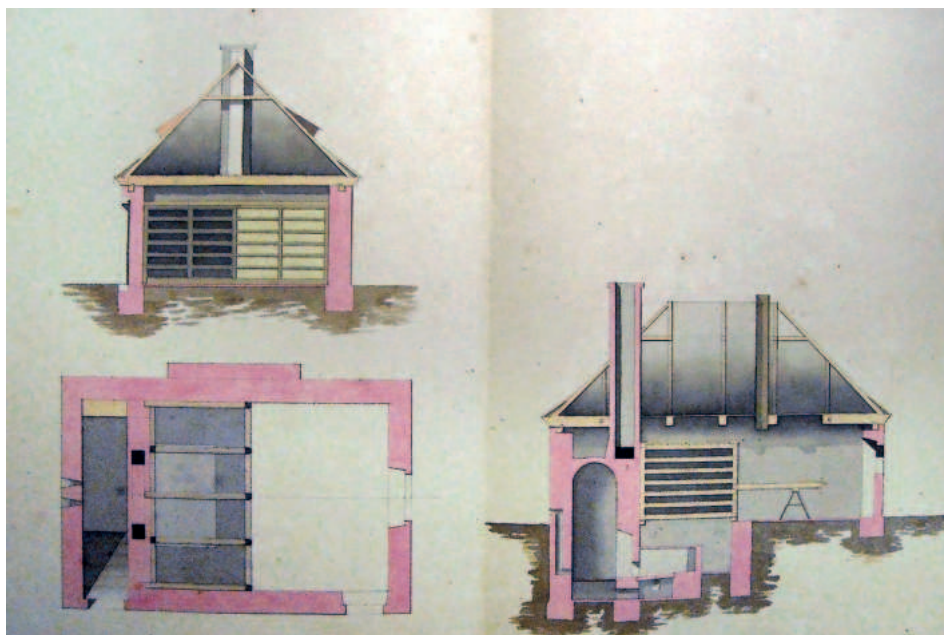
Obr. 11a–b. Stavební plán s velkou pravděpodobností vyhotovený architektem J. P. Jöndlem, autorův podpis nečitelný, 1824. SOA Praha, fond Velkostatek Veltrusy, inv. č. 257, karton 84, sign. Oec XII-I-12.

Z roku 1824 pak pochází další plán (obr. 11a–b) a k němu pravděpodobně náležející „Rozpočet na novou sušárnu ovoce na ostrůvku, dle přiloženého plánu písm. A a výměru písm. B“.<sup>42</sup> Tato sušárna se zcela jinou, skromnější podobou byla navržena jako dvoupřístorová, se zahluobenou sušicí komorou a topeništěm a se 24 lískami ve 4 sloupcích. Střecha stavby měla být valbová, doplněná dýmníkem nad sušicí komorou a odtahem par nad prostorem obsluhy lísek. Jednoduchou fasádu povyšoval výrazný rizalit s mohutným kvádrováním a termálním oknem. Rozpočet na stavbu datovaný 20. února 1824 s nečitelným podpisem je rozdělen na zednické práce a práce tesařské a pokrývačské a uvádí výměry (v sázích, stopách a palcích), výčet úkonů, finanční odměnu řemeslníků a přidavačů a seznam materiálu (mezi ním „Několik starých železných prutů a ze zásob staré protipožární mříže do okna a pod krycí cihly kanálků od kamen.“).<sup>43</sup>

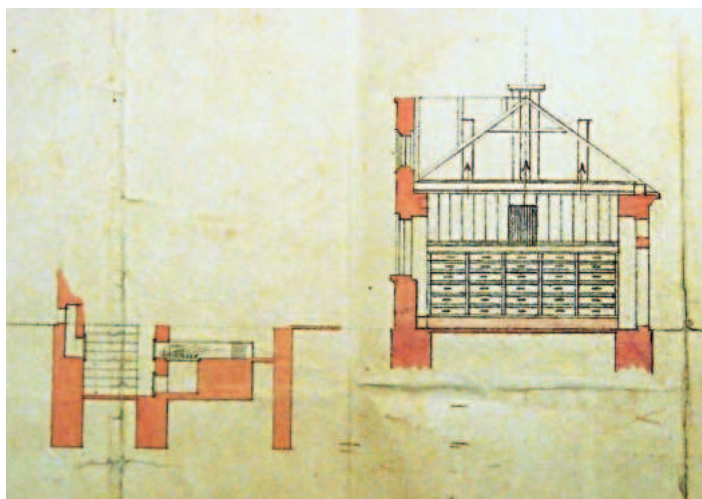
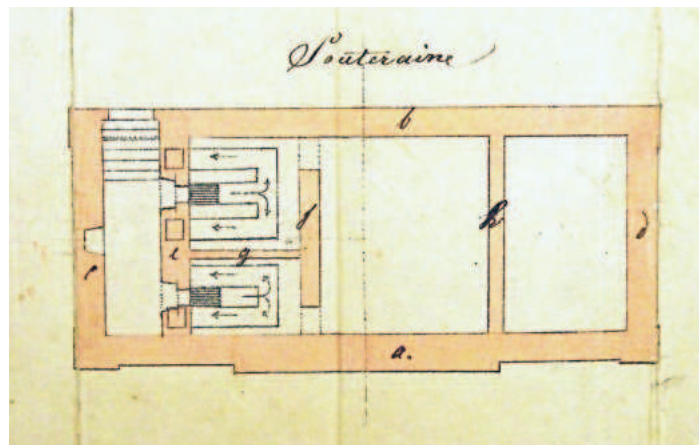
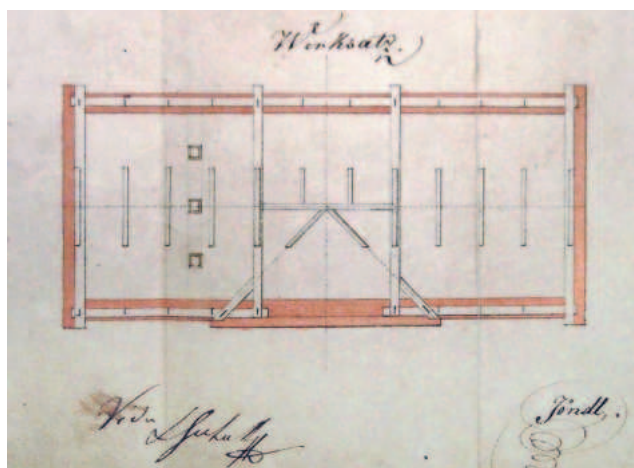
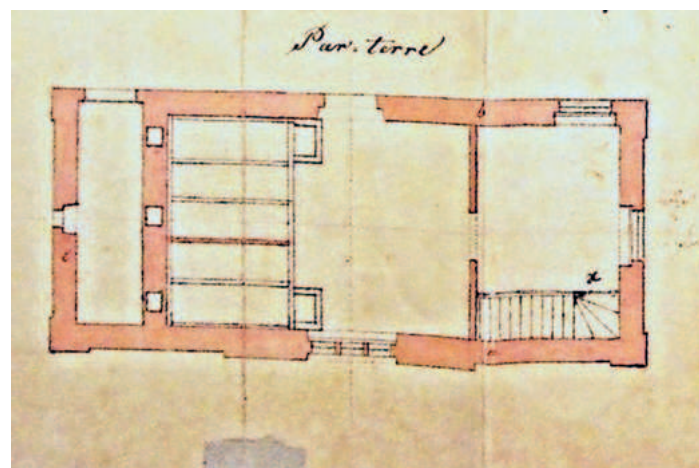
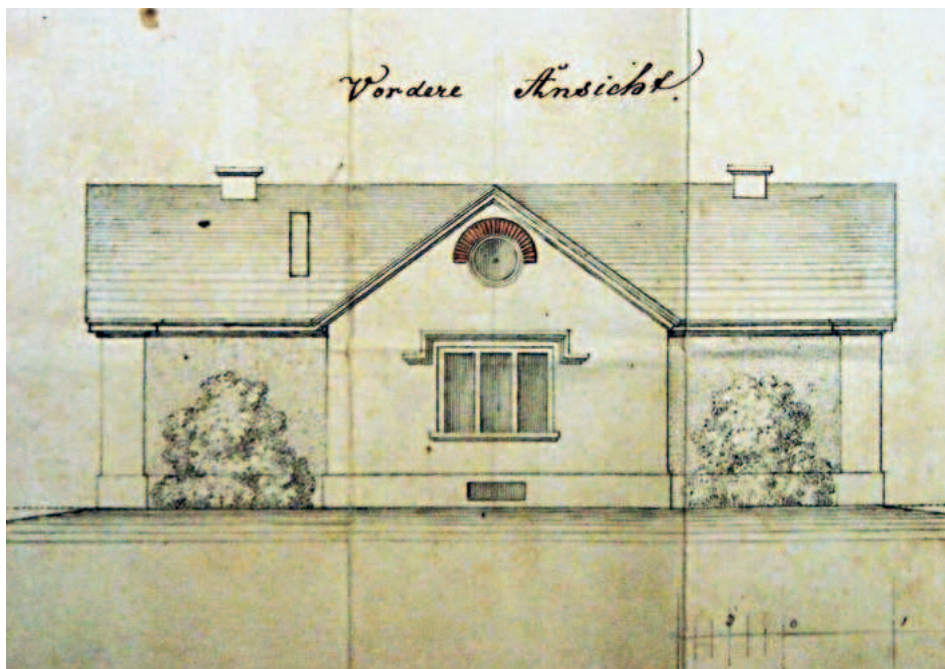
Obr. 12a–e. Stavební plán realizované a dodnes zachované sušárny ovoce Obstdarrhaus auf der Insel z r. 1852 nebo jen o málo starší. SOA Praha, fond Velkostatek Veltrusy, inv. č. 261, karton 86, sign. OEC XII-IIIa-9.

Dodnes stojící sušárnu veltruského zámeckého areálu poznáváme až na nedatovaném, architektem Jöndlem signovaném stavebním plánu „Obstdarrhaus auf der Insel“ (obr. 12a–12e)<sup>47</sup>, který lze datovat díky přiloženému, Jöndlem rovněž podepsanému rozpočtu z 28. 12. 1846. Stavbě na plánu odpovídá popis obsažený v inventáři budov Ostrova z roku 1865:<sup>48</sup> „sušárna ovoce je v nepatrné vzdálenosti od sadařova obydlí, je x? sáhů 9 palců dlouhá, 3 sáhů 9 palců široká a jeden sáh 4 stopy vysoká, postavená z kamene na váp-

no, a jak na východní podélné straně, tak i na obou štítových stranách je ozdobená zděnými frontony. Místnost na sušení stejně jako přilehlá malá komora mají cihelnou dlažbu a záklopkové stropy a dále lísky v 6 řadách s 5 příhradkami v dřevěném rámu nad klenutou, zvenku po sedmi kamenných stupních přístupnou topnou komorou.<sup>49</sup> „Lopata na uhlí u sušárny ovoce“, evidovaná hospodářským inventářem z roku 1864,<sup>50</sup> naznačuje, že se v sušárně netopilo jen dřevem.

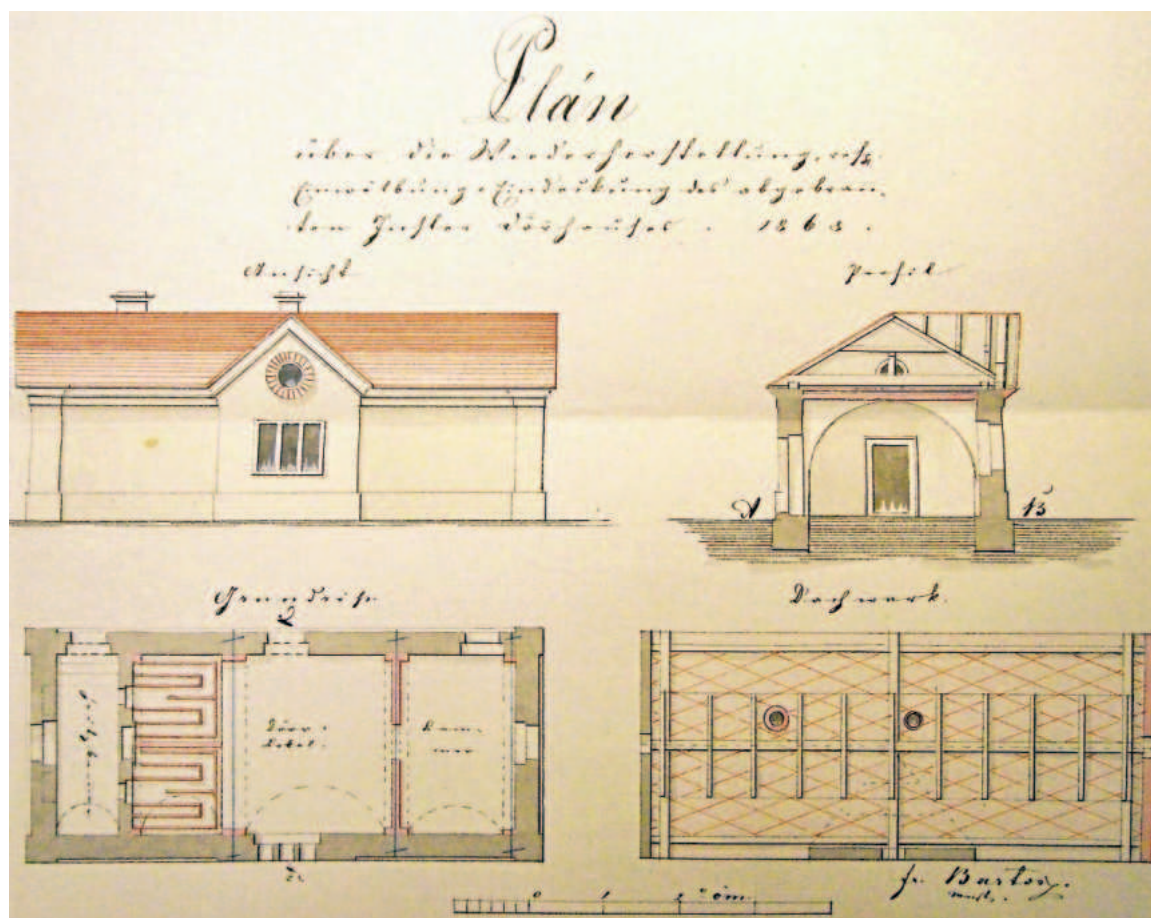
13

Obr. 13. Stavební plán na znovuvystavění klenutí a krytiny vyhořelé ostrovské sušárny od mistra Fr. Bartoše, datovaný 1868. SOA Praha, fond Velkostatek Veltrusy, i. č. 261, karton 86, sign. OEC XII-IIIa-16.

Pravděpodobně v roce 1868 sušárna vyhořela, jak lze soudit z popisku „Plán na znovuvystavění klenutí a krytiny vyhořelé ostrovské sušárny, 1868 (obr. 13).<sup>53</sup> O tom, že byl plán – až na malé detaily – realizován, není pochyb. Poměrně přesně odpovídá stavu, který se dodnes dochoval.<sup>54</sup> Později přibyla již jen příčka

Realizované řešení tak vychází ze zachovaného stavu konstrukcí a do značné míry odpovídá řešení znázorněnému na plánu z roku 1868, ale zakomponovány byly i některé prvky z období před zaklenutím sušárny (vedle rozvrhu lísek to byl falešný komín – ve skutečnosti parník – nad severní částí budovy). Pára má ze sušicí komory odcházet otevřenými čely lísek do středního prostoru sušárny, odtud třemi otvory v klenbě do krovu a z krovu ven parníkem a kruhovým větracím otvorem ve štítě. Zda bude řešení fungovat, se projeví až za provozu.

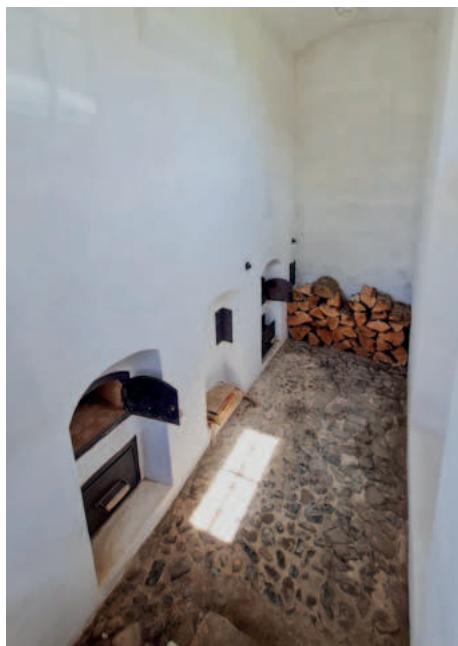
14

**Obr. 14.** Sušárna ovoce v areálu zámku Veltrusy po obnově, interiér, pohled do prostoru pro obsluhu topeniště. Foto: Jana Tichá, 2021.
